Fiche chantier milieux aquatiques Année 2020

Aménagement du plan d'eau du Moulin de Vergéal Commune de Vergéal

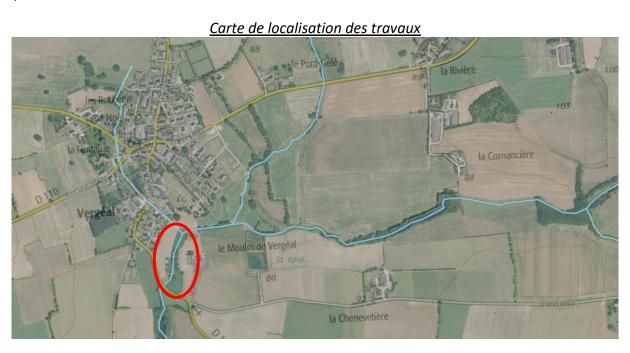
Localisation du site

Les travaux se situent sur un plan d'eau privé sur la commune de Vergéal. Ce plan d'eau de 8 600m² est implanté sur 2 cours d'eau d'un bassin versant de 600ha.

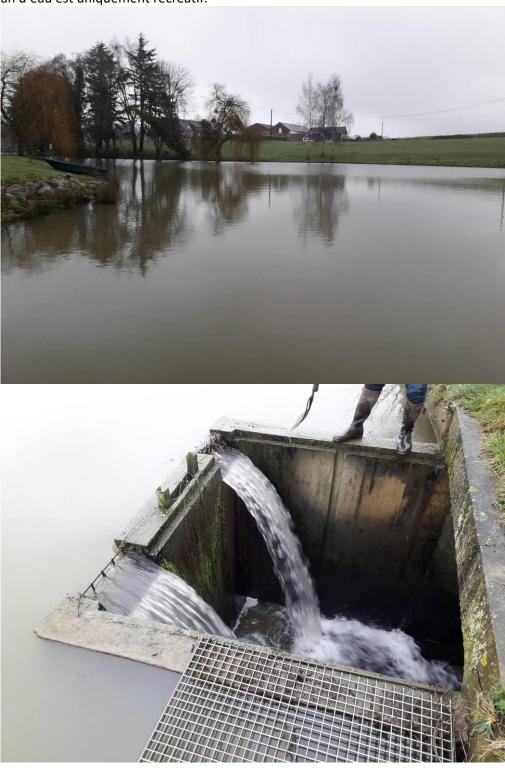
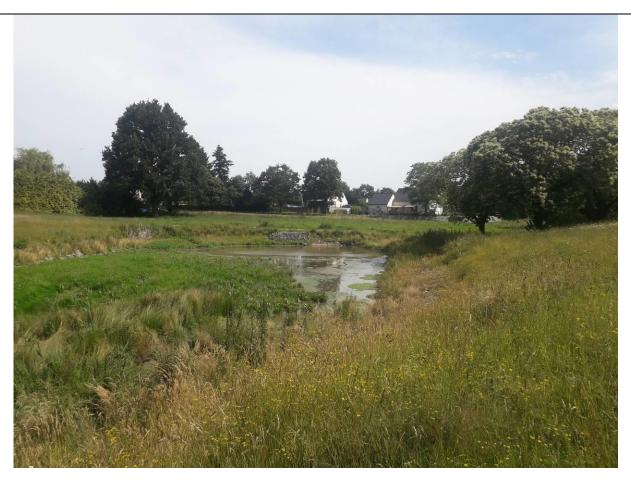
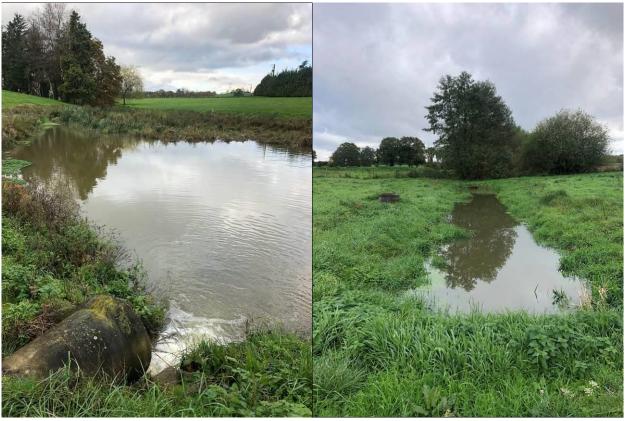
ETAT DES LIEUX – photographies avant et après la vidange

Ce plan d'eau qui est antérieur à 1789 a été créée pour la minoterie jusqu'au début du XXième siècle. Il est implanté dans la vallée d'un cours d'eau sur 350m de longueur grâce à une digue routière. D'importants travaux de curage ont été réalisés dans les années 70, afin d'approfondir le plan d'eau. Aujourd'hui, le moulin n'existe plus et l'usage du plan d'eau est uniquement récréatif.

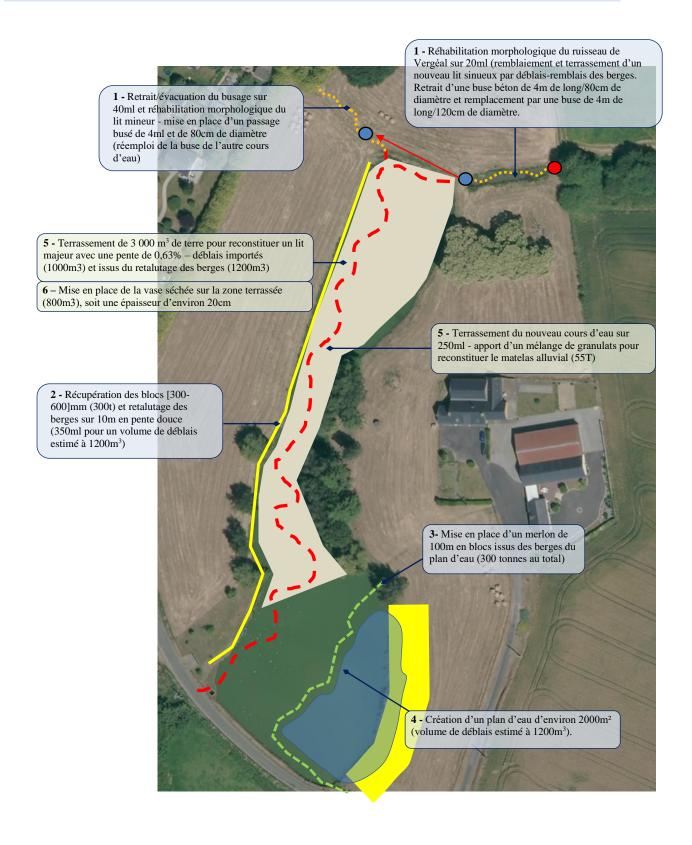
Plan de masse des travaux

Le plan d'eau a fait l'objet d'un remblaiement de 80% de sa surface suivi du terrassement d'un lit majeur et du lit mineur au sein des remblais sur 350ml.

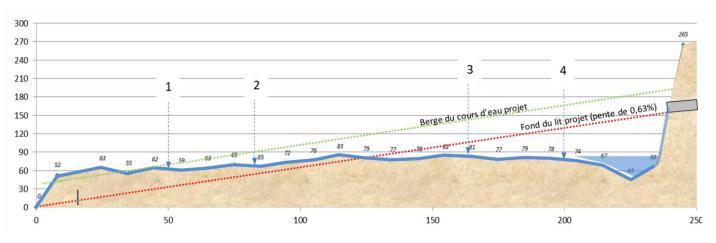
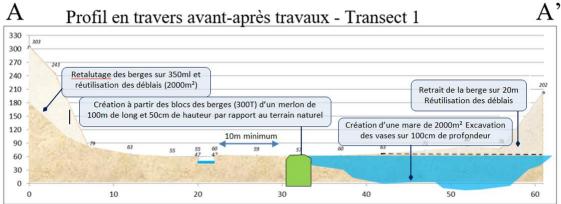
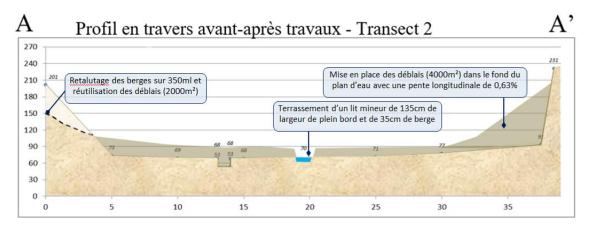
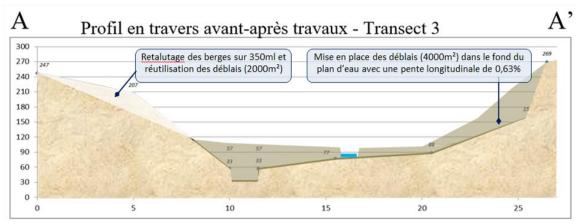
Profil en long et en travers

Nous avons déterminé les dimensions du lit mineur par des calculs hydrauliques et à partir de la bibliographie récente. Le nouveau lit mineur respecte la géométrie en travers naturelle d'un cours d'eau avec des alternances de fosses et de radiers et un rapport « largeur de plein bord/hauteur des berges » de 4.

Largeur de plein bord	Hauteur des berges (pente à 80%)
Dimension du lit mineur	135cm	35cm
		Dont 20cm de recharge granulométrique

La pente moyenne du profil en long du lit mineur est de 0,63%.

Un mélange spécifique de granulats a ensuite été déposé dans le fond du lit afin de reconstituer le matelas alluvial naturel du ruisseau et l'alternance de fosses et de radiers selon le schéma de principe suivant.
